KIRKLARELİ ÜNİVERSİTESİ

ŞEHİR VE BÖLGE PLANLAMA BÖLÜMÜ

PLANLAMA ATÖLYESİ III

MEKANSAL VE KADASTRAL DOKU ANALİZİ

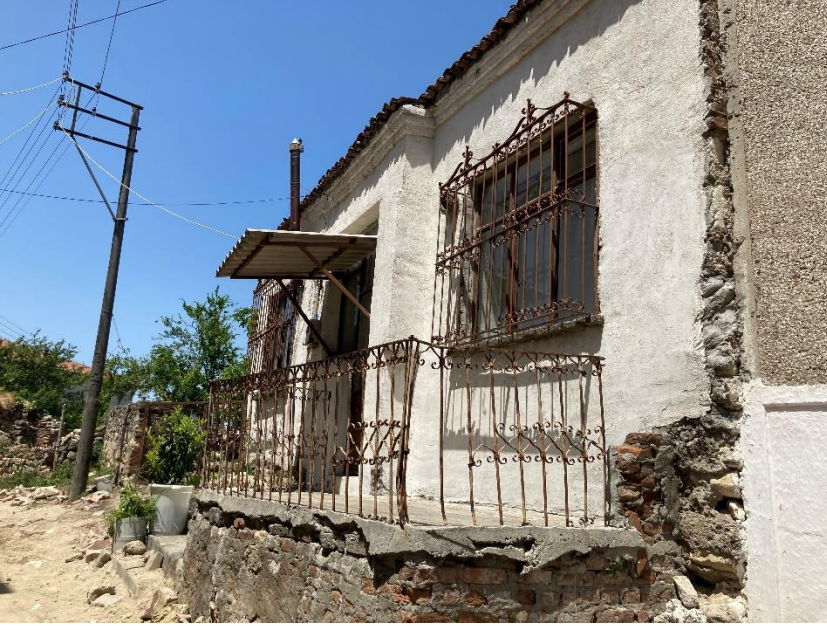
Resim1: Tek katlı geleneksel yapı örneđi

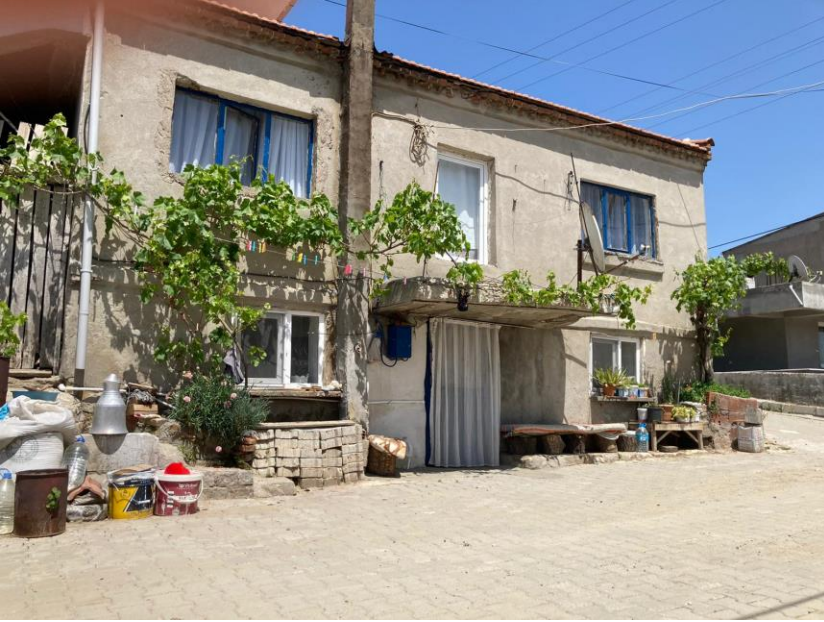
Resim2: İki katlı geleneksel yapı örneđi

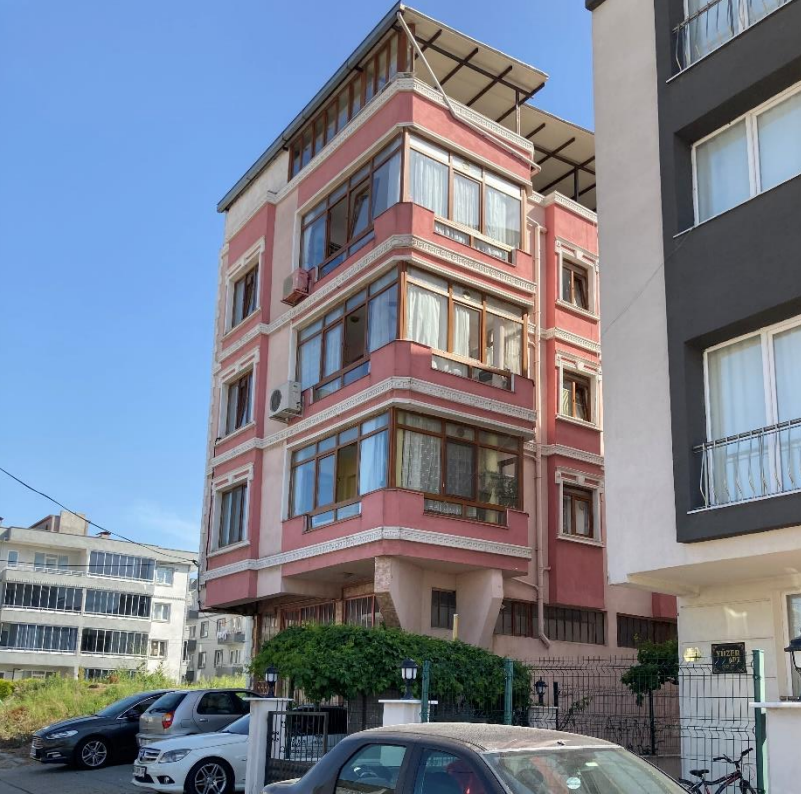
Resim3: Sahil bölgesinde bulunan 4 katlı bir yapı

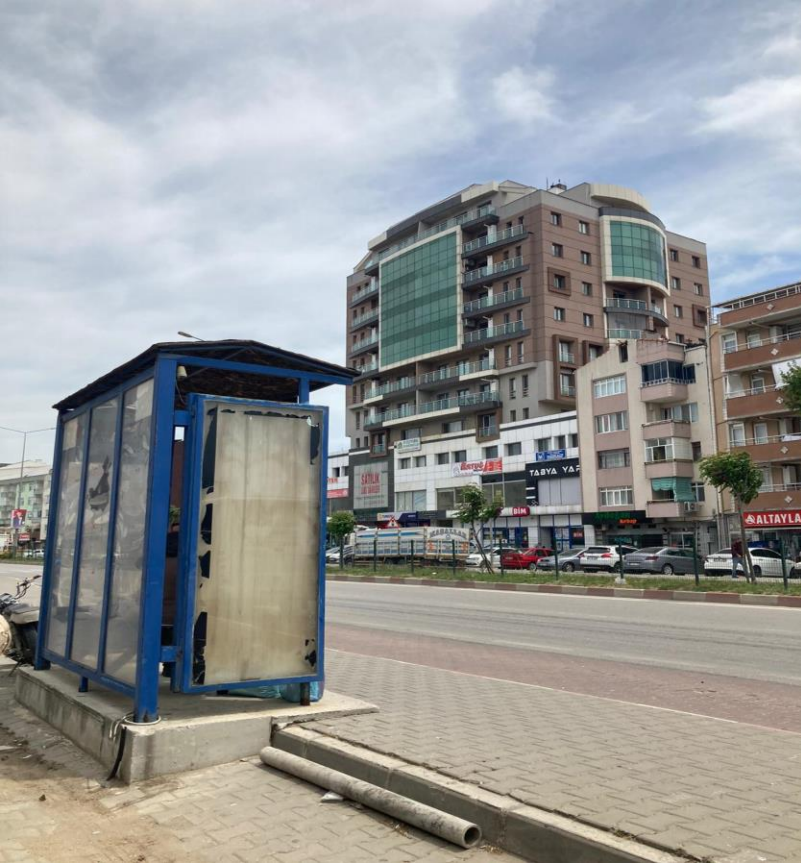
Resim4: Bölgenin en yüksek yapısı (11 katlı)

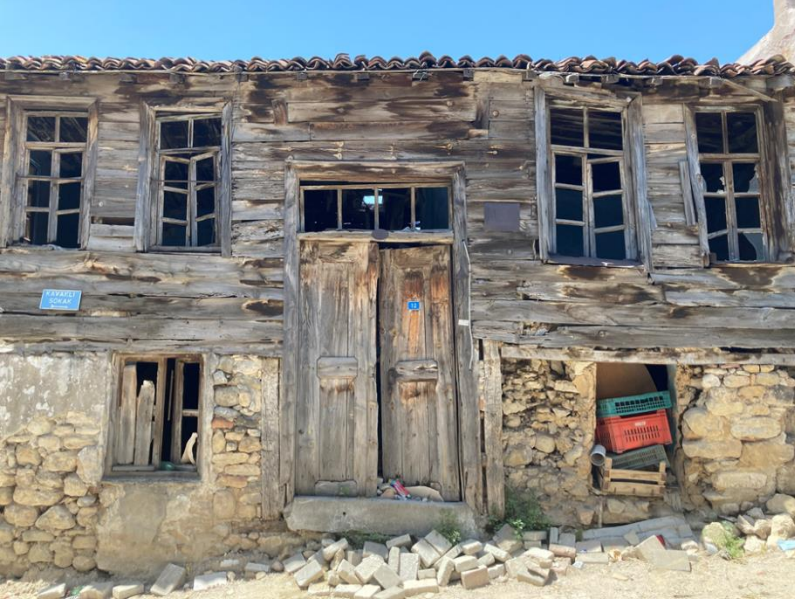
Resim5: 3. derece arkeolojik sit alanında bulunan bir harabe yapı

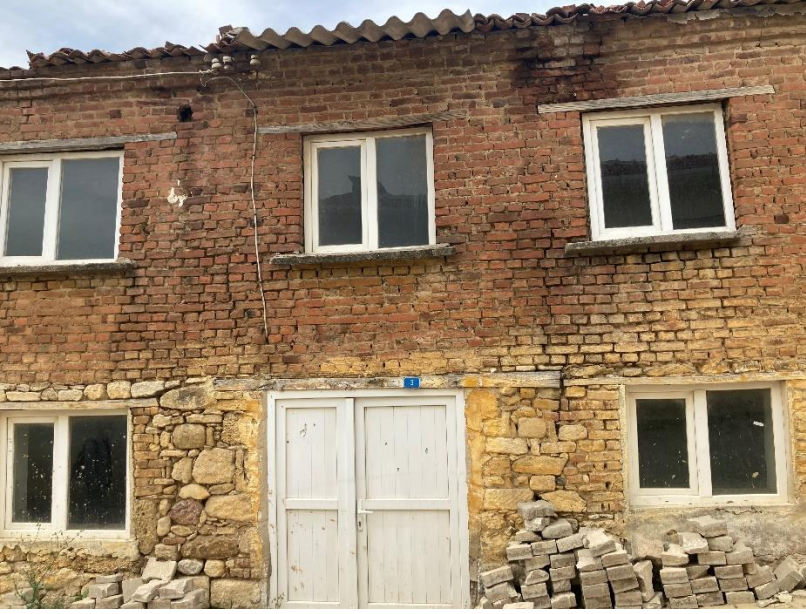
Resim6: Kötü durumda olan bir yapı örneği

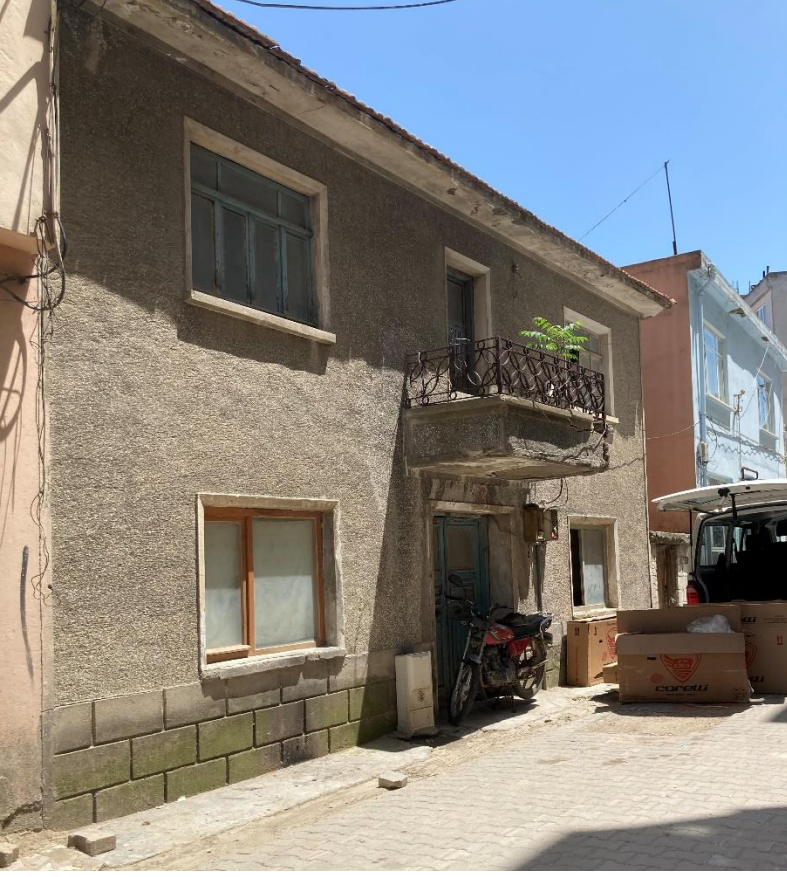
Resim7: Orta durumda olan bir yapı örneđi

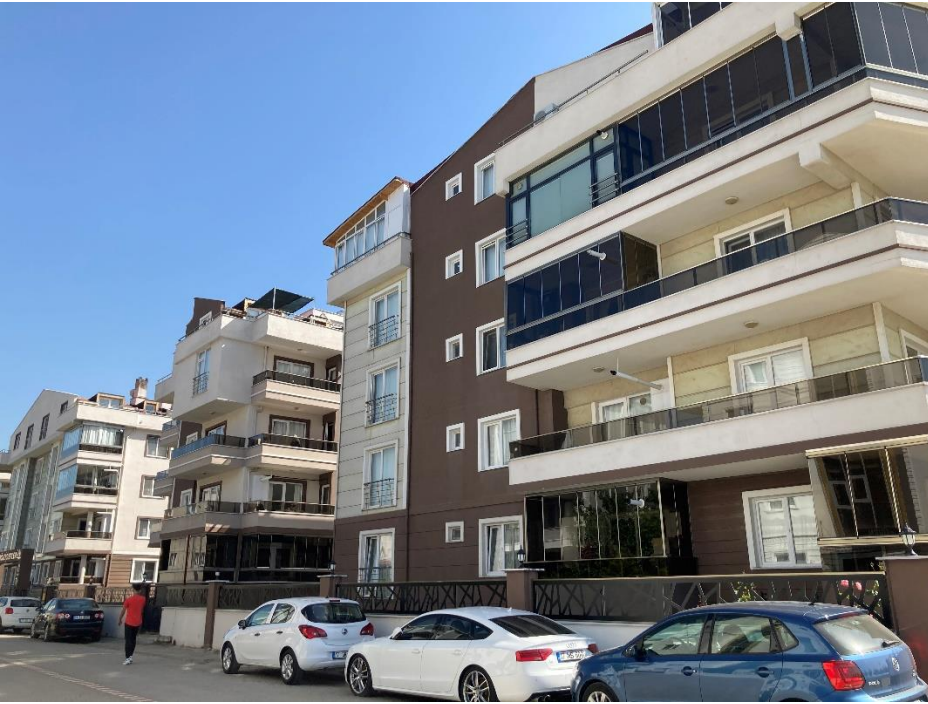
Resim8: Sahil bölgesinde bulunan iyi durumdaki binalar

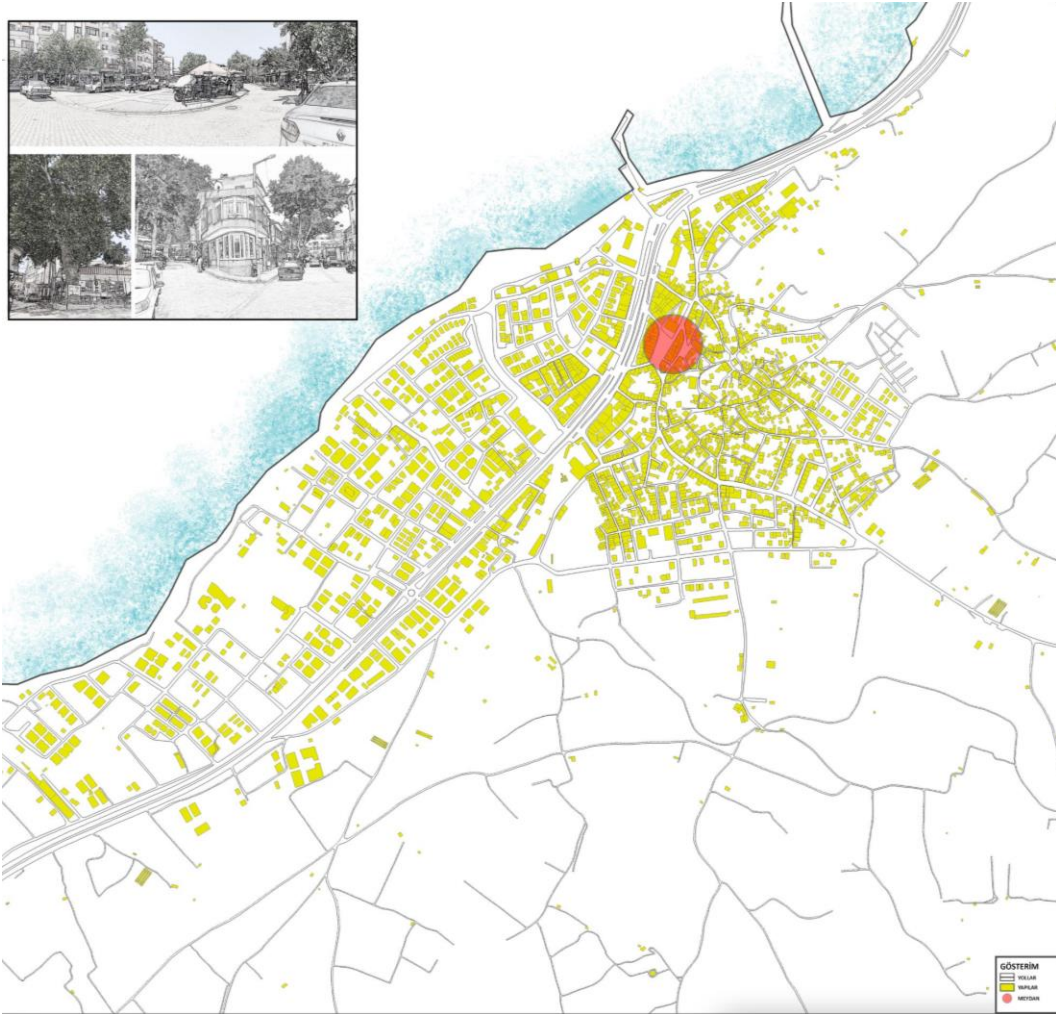
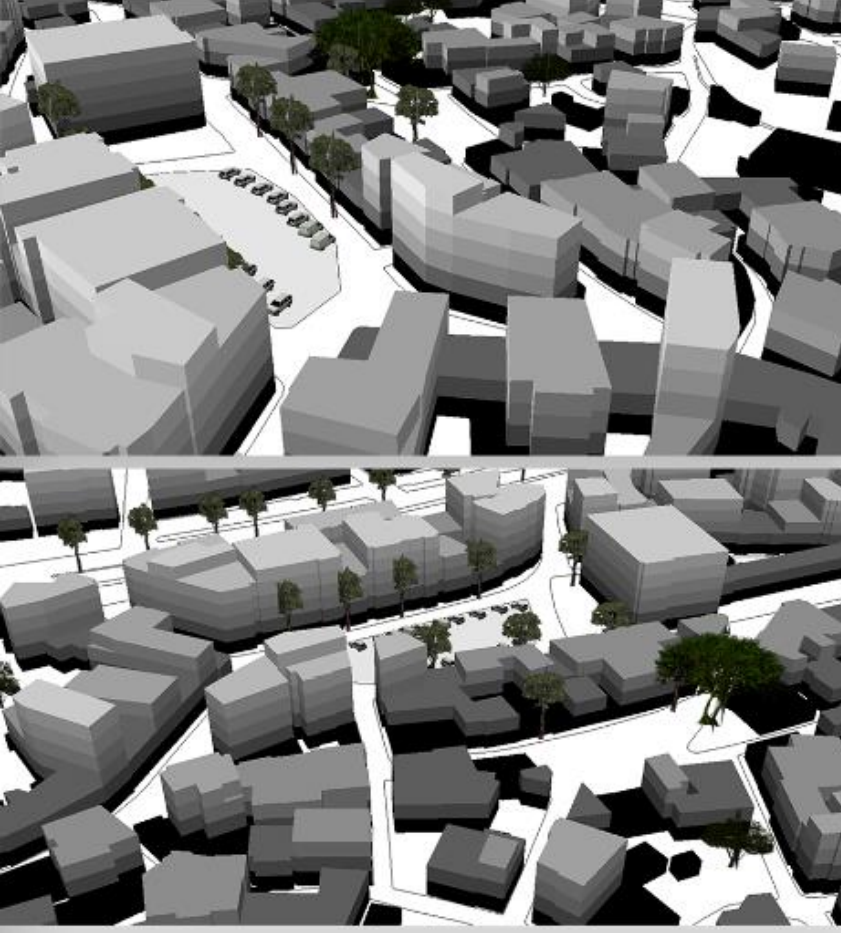
Meydanların Konumu

Lapseki de Atatürk Bulvarı Meydanı ve Çınaraltı Meydanı olmak üzere toplam 2 tane meydan bulunmaktadır. Meydan etrafındaki yapıların fonksiyonu çoğunlukla Konut+Ticaret şeklindedir ve bu yapılar birbirinden farklı olan kat adetlerine sahiptir.

Çınaraltı Meydanı'nın etrafında bulunan adaların içerisinde genellikle 1-3 katlı yapılar bulunmaktadır. Lapseki'nin tarihi meydanı olan bu alanda üst yaş gruplarına hitap eden, ayrıca bu bölge için bir nirengi noktası olmuş Kırathane bulunmaktadır. İsmi ise yine bu meydanda bulunan Çınar ağacı da bölgenin simgesi haline gelmiştir.

Çınar altının bir alt sokağında bulunan Atatürk Bulvarı ise birbirine çok yakın olmalarına rağmen Çınaraltı Meydanı'ndan farklılaşmaktadır. Bu alanda artık yapı yükseklikleri 4-5 katlara çıkmıştır ve yapı durumları olarak diğer meydandan daha iyi durumdadır. Meydan da bulunan otopark alanı haftanın belirli günlerinde pazar alanı olarak işlev görmektedir ve sadece merkezin değil tüm Lapseki ilçesinin buluşma noktası haline gelmiştir.

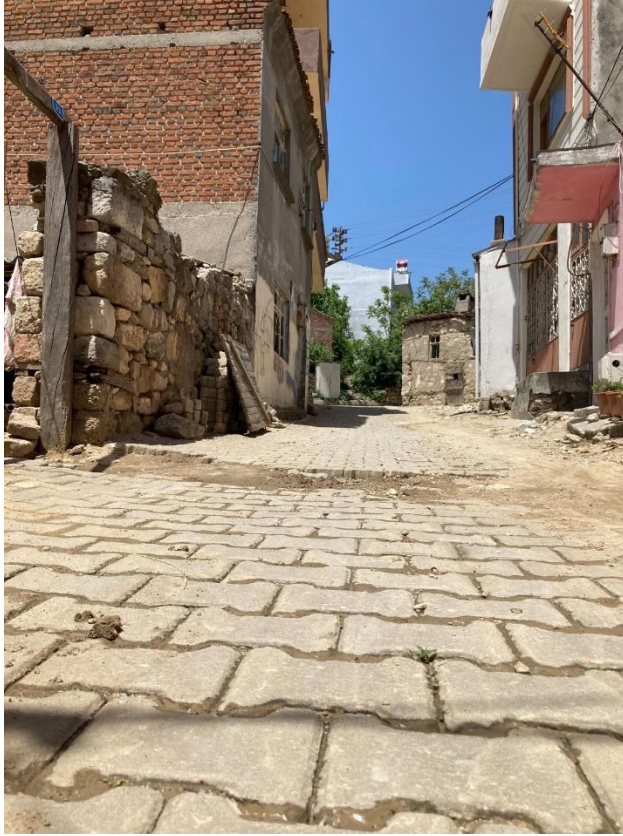
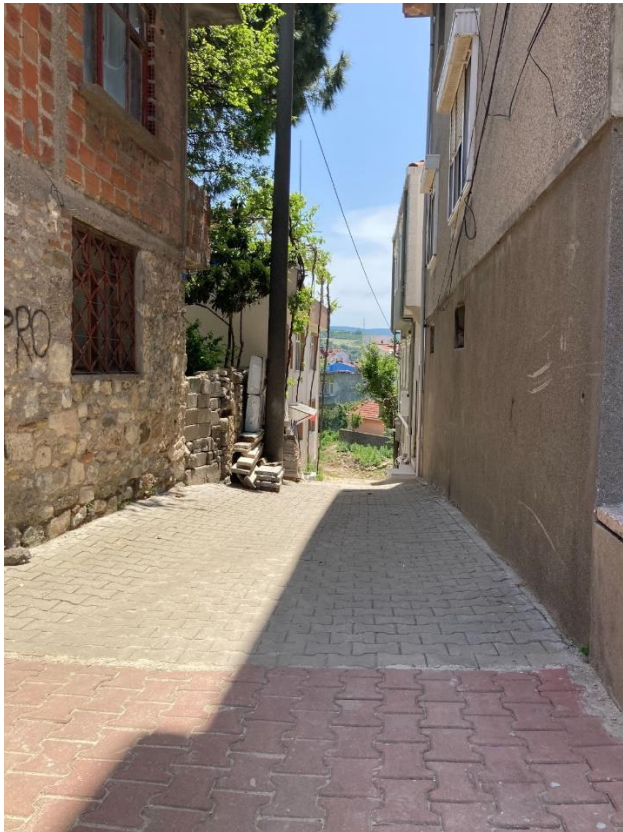
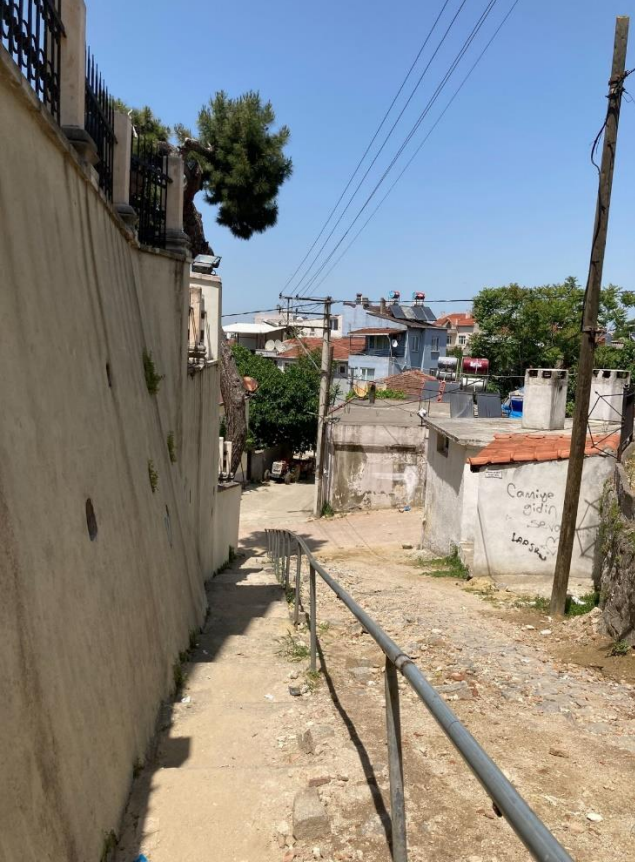
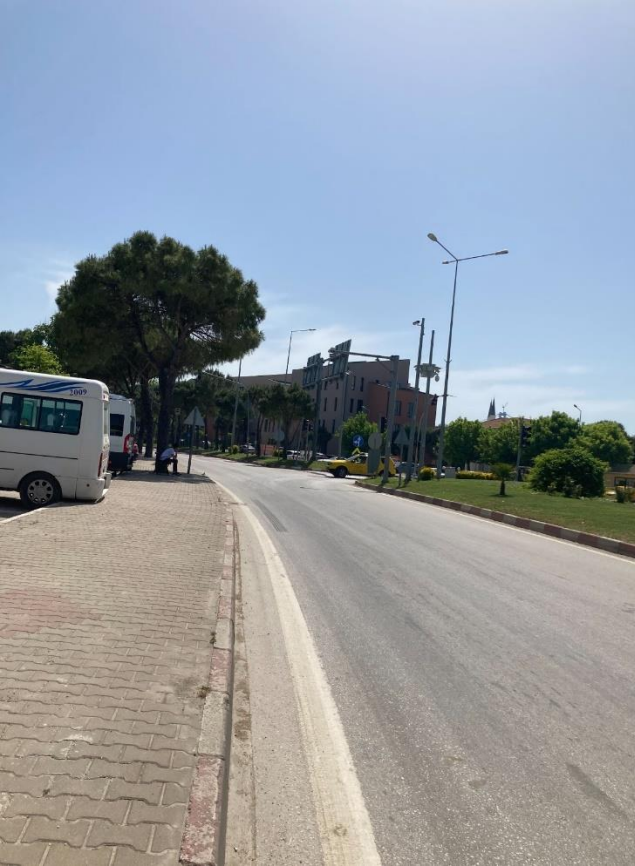
Resim13-14-15-16: Farklı eğimlerdeki sokak örnekleri

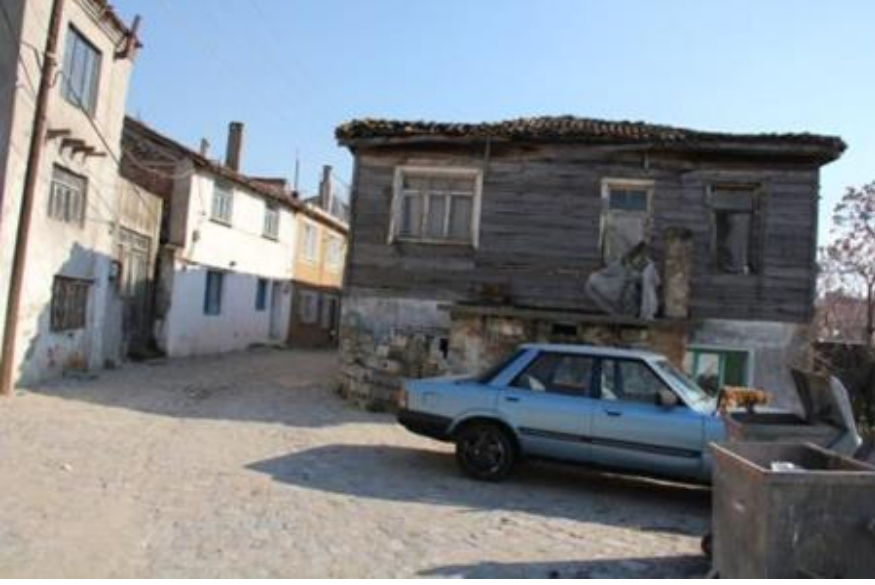
Resim: Geleneksel Doku Sokak Tipi Örneđi

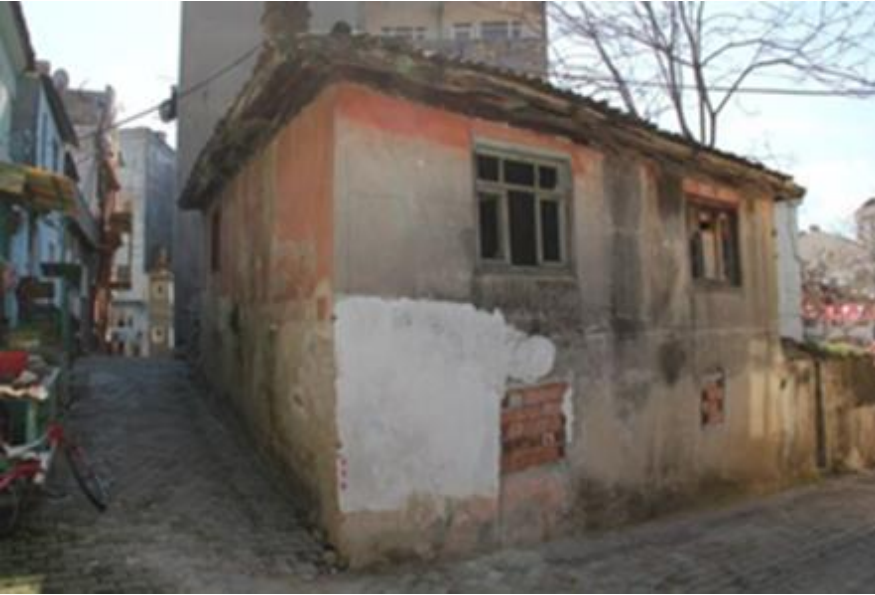
Resim: Geleneksel Doku Sokak Tipi Örneđi
